MELLOMILA

ANTIKVARISK REGISTER FOR TRONDHEIM

Bebyggelse

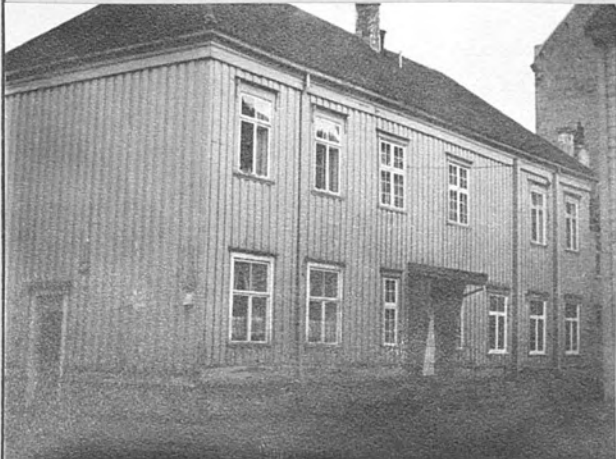
| Grunnmur Puset stein, dårlig puss | Kjeller |
| | Omgivelser Positive, men i oppløsning. |
| | Vedlikeholdstilstand B |

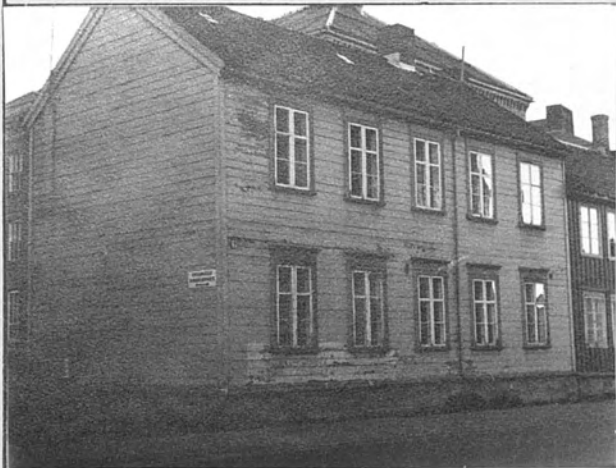
| | 141.4A |

| | Omgivelser Positive, men i oppløsning | |
| | Vedlikeholdstilstand | B |

| | Ønskelige forandringer Tak over inngang. endres. | |

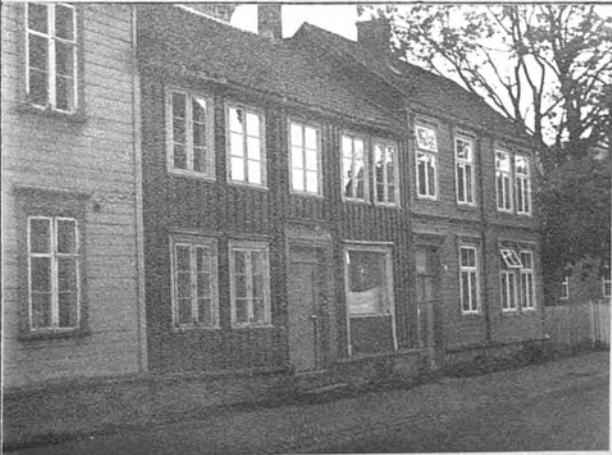
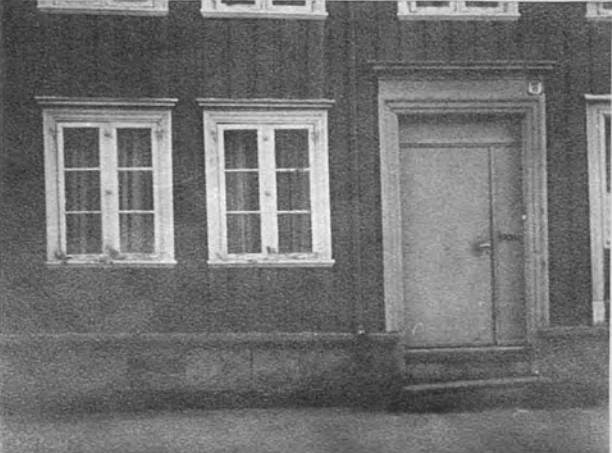
| | | 141,5 |

| | | Omgivelser Positive, men i oppløsning | |
| | | Vedlikeholdstilstand | B |

| | | Ønskelige forandringer Butikkvindu erst. med opprinnelige vinduer | |

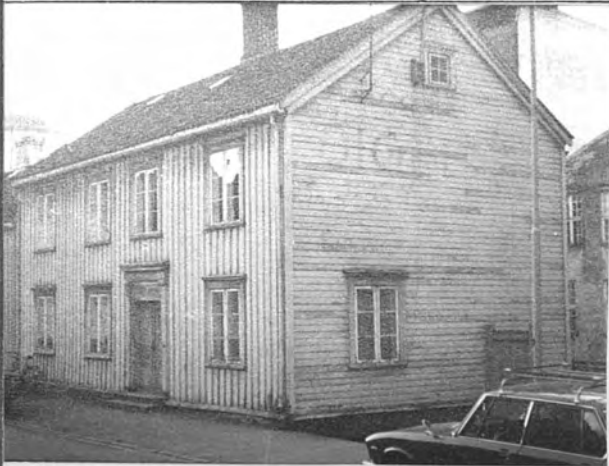
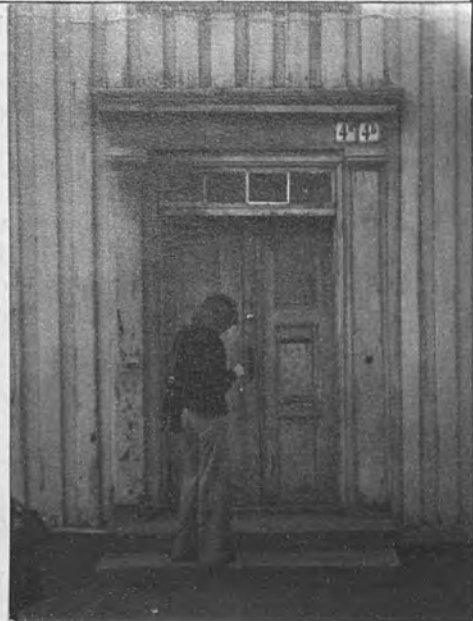
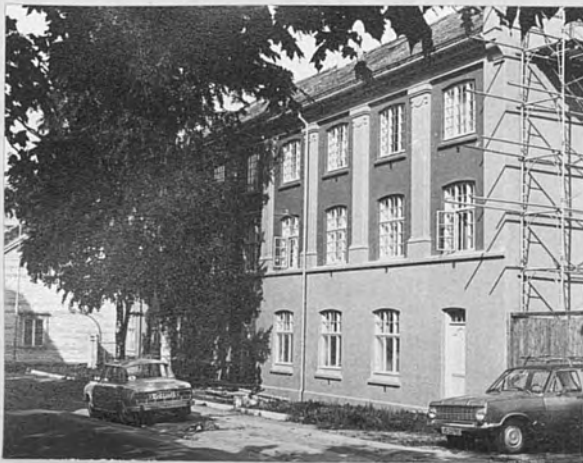
| Uthus 1 etg. bind.v., dårlig. | | | |
| 1923 Sit.plan 1:1000 (BA) | | Delvis positive. | |
| 1917 Tilbygg dampsg. (BA) | | Vedlikeholdstilstand C | |

| 1917 Planer, snitt, fasade for tilbygg til dampsg. 1:100. Sit.plan 1:500 (BA) | | Bör males og oppusses. | |

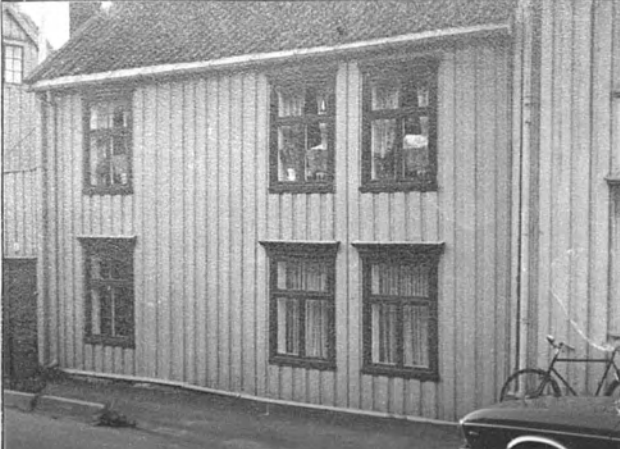
| Gårdsplass, Gress, uryddig, liten pen hage. | | |
| Vedlikeholdstilstand | | B |

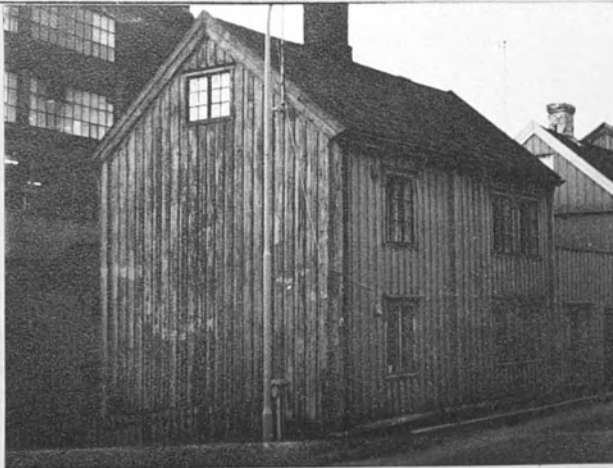
| Grunnmur Pusset stein, sprukket. | Kjeller Delvis. |
| Uthus To et. Dårlog. Trolig opprinnelig. | |
| Vedlikeholdstilstand | C |

| Trenger å males. | |

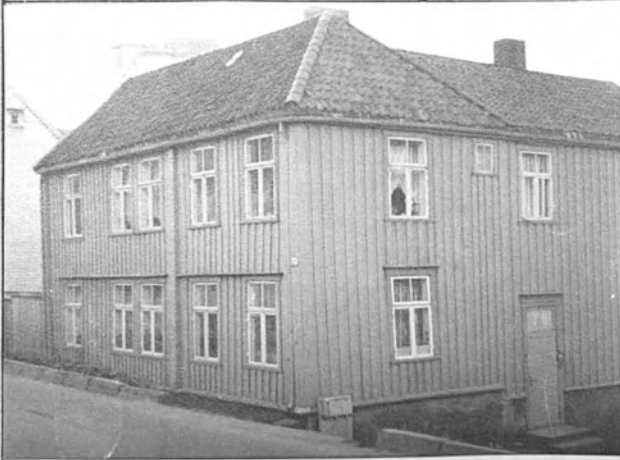
| | 141.11 | |

| Uthus | 2 etg. ubebodd, dårlig. Nye boder mot gata. | |
| | Vedlikeholdstilstand | B |

| | Ønskelige forandringer Boder males | |

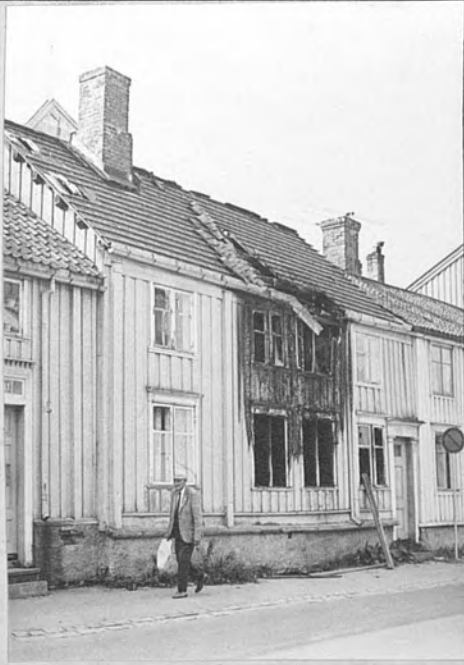
| | | 143.72 |

| Ingen opplysninger i BA Sterkt skadet ved brann 1974 | Omgivelser Positive | |
